# 绍兴污水处理厂曝气系统的改造

**摘 要:** 绍兴污水处理厂采用鼓风曝气, 在运行过程中存在曝气管盲盖脱落现象, 排水系统也存在缺陷。针对此问题进行了技术改造, 并进行了方案比较及经济分析。

## Technical Renovation of Aeration System in Shaoxing Wastewater Treatment Plant

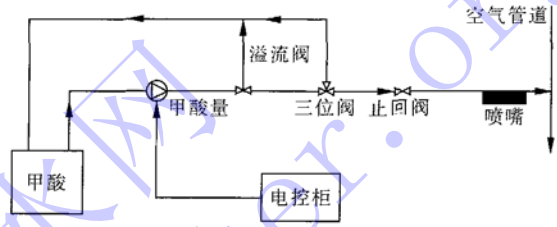
图 1 甲酸清洗系统流程

对曝气头进行酸洗。在大气量冲洗效果不明显的情况下需采用甲酸清洗。这是因为曝气器在长期运行后, 水中的钙质、铁类积垢易沉积在曝气膜片上。该清洗系统由泵、集流腔、控制盒、阀门和喷嘴组成。甲酸溶液经分散集流腔进入喷嘴, 然后喷入下悬管。泵的运行时间由控制箱自动控制并可调节, 曝气器逐一被清洗。甲酸清洗系统流程见图 1。

在实际操作中, 为降低费用, 在曝气总管上加装了一台计量泵, 定期向管道注入甲酸, 并在喷入口加装雾状喷头, 使甲酸呈气态后与曝气膜片处杂物相互反应, 以达到酸洗的目的。此种酸洗的缺点是只能进行整体酸洗。

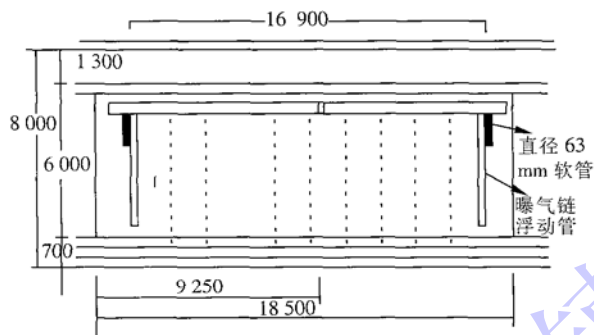
图 2 软管曝气布局图

第二种维修方案在原则上可以实施(其具体布置方式见图 2),但费用高且表面曝气不能达到底部曝气的效果,当其他办法不能采用时可以使用该方案。

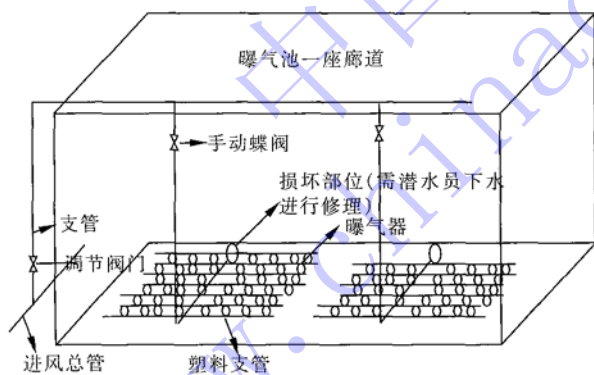
图 3 曝气系统结构示意图

第三种维修方案属于最原始、最简单的方案,但实施难度较大。曝气系统结构示意图见图 3 其损坏部位(盲盖脱落处)见图 4。

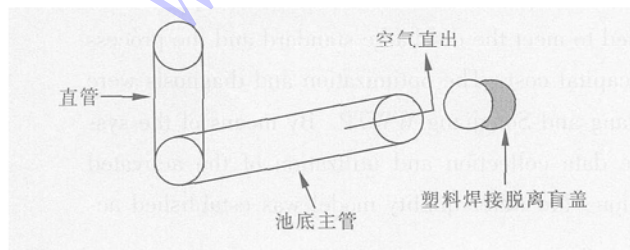
图 4 曝气管损坏部位示意图

| 曝气池编号 | 目前存在问题 | 运行情况 | 原因分析 |
|---|---|---|---|
| 1 <sup>#</sup> | 池底管道盲盖脱落 (3 个), 池底管道脱开 (1 个), 排水管脱落 (1 个) | ①盲盖脱开致使相应点的曝气效率下降 1/3 导致发生污泥上浮, 形成死泥, 影响环境卫生及运行。 | ①盲盖为塑料材质, 安装时为塑料焊接, 在长时间的风压作用下易脱落。 |

经过方案比较与论证,决定采用对曝气器进行封堵的方案,如果实施后仍存在问题则考虑采用软管曝气的办法。
